Assainissement

Le 17 avril a eu lieu une visite de contrôle à la station d'épuration. Ces visites périodiques permettent aux services du SATESE (Service d'Assistance Technique aux Exploitants de Station d'Épuration) dépendant du Conseil Général, de venir contrôler en présence des élus et du gestionnaire de la station (Véolia, en ce qui nous concerne) que l'ensemble fonctionne « normalement ».

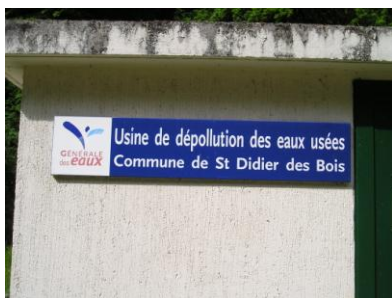
Quand on pénètre dans cette enceinte et qu'avec des yeux de néophyte on voit la façon dont tout cela fonctionne, on a largement de quoi s'étonner puis s'interroger, au point de finir par avoir la désagréable impression de se trouver au cœur d'une sorte de calamité écologique avérée (mais ceci est une impression tout à fait personnelle).

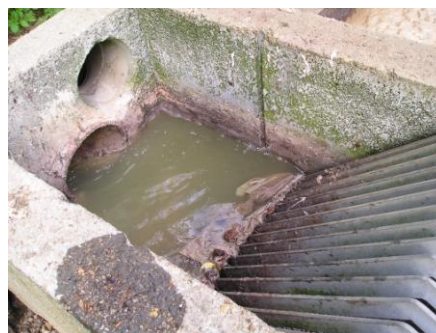
1. Les eaux usées pénètrent dans la station au rythme de 100 m³ par jour (par temps sec). Un système appelé « dégrilleur » permet d'arrêter tout ce qui n'est pas soluble ou qui ne relève pas du traitement des eaux : éponges, serpillières, tampons, lingettes, papiers autres qu'hygiéniques et bien d'autres objets hétéroclites (dont la liste serait longue à

établir) qui n'arrivent là que parce qu'ils ont été mis directement dans un regard d'égout. Le dégrilleur est suivi d'un bac dégraisseur qui récupère également les sables.

- Les barreaux du « dégrilleur » sont encombrés et obstrués sur un tiers de leur hauteur, bien que nettoyés tous les jours par l'agent chargé de la surveillance. Une obstruction plus prononcée peut provoquer en période de gros débit un débordement des eaux entrantes qui se répandent alors directement dans la nature. Compte tenu de tout ce qui a déjà été vu sur le sol, cela se

produit de temps à autre, notamment en période de pluie quand les eaux d'infiltration ou les eaux de gouttières illégalement rejetées dans le réseau d'assainissement viennent augmenter de façon significative les volumes à traiter. Bonjour l'environnement... Ce qui est retiré quotidiennement du bac de dégrillage est stocké dans des poubelles.

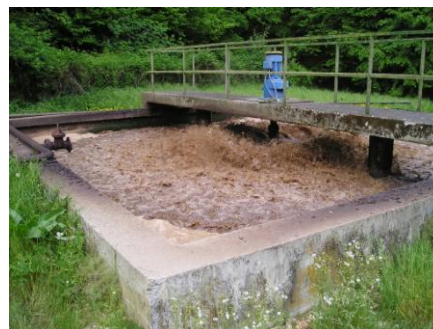
2. Le bassin d'aération dans lequel tombent les effluents est l'élément le plus volumineux. Il stocke une importante quantité d'eaux usées mise en mouvement par une turbine centrale à raison de 10 h par jour. Ce brassage a pour but l'oxygénation des eaux, processus accélérant la dégradation des matières en suspension par les bactéries.

- Dans le bac d'aération la turbine fonctionne à plein régime et brasse violemment les eaux. La déléguée du Conseil Général fait part de ses inquiétudes concernant la couleur du contenu. Cette teinte boueuse, d'un marron soutenu trahit une eau très chargée en matières, preuve d'un dysfonctionnement certain. La consultation du registre tenu quotidiennement par l'agent de Véolia fournit l'explication. Le mois de mars particulièrement pluvieux a empêché les pompages de boues en direction des lits de séchage. Il s'en suit dès lors une très forte concentration en boues dans l'ensemble de l'installation. Ces matières non prélevées des bassins s'accumulent dans l'installation et ne s'éliminent que par effet de chasse d'eau lorsque, par fortes averses, un volume important d'eau arrive à la station en un court espace de temps. On peut alors parler de dysfonctionnement car, dans ces cas de figure, l'eau qui sort de la station et file dans l'exutoire n'a plus rien à voir avec de l'eau claire, comme cela devrait être.

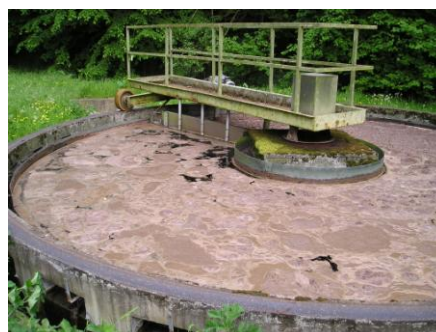
3. Par un système de vase communiquant, les eaux du bassin d'aération passent dans un second bassin dit de décantation ou clarificateur. Dans celui-ci, il n'y a pas de mouvement, les matières en suspension se déposent donc dans le fond. L'eau claire de surface s'écoule dans la rigole cernant ce bassin et va rejoindre le milieu naturel dans la forêt.

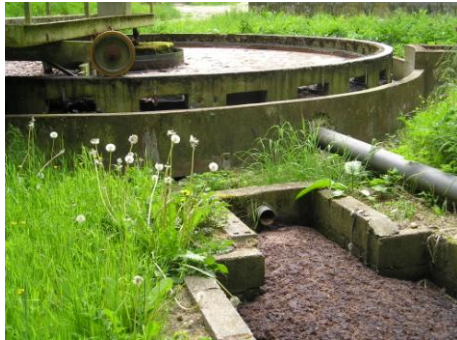
4. Les mousses surnageant sur le clarificateur et contenant essentiellement des graisses sont poussées par le pont racleur vers une fosse de stockage dans laquelle elles s'accumulent lentement jusqu'à leur prise en charge par le camion-pompe de Véolia qui les redirigent vers une autre unité de traitement.

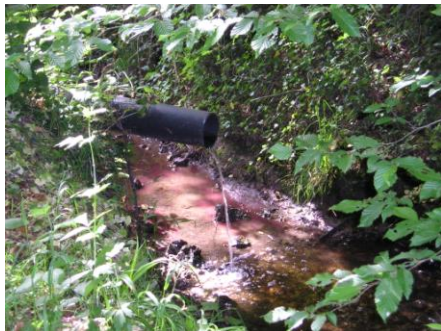
5. L'exutoire, qui récupère les eaux épurées sortant du clarificateur est un fossé filant vers la forêt dans lequel les eaux s'infiltrent tout au long de leur progression.

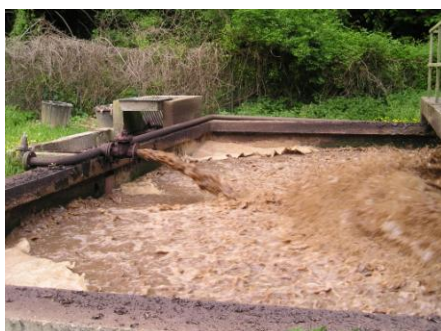
6. Les boues de déposant dans le fond du bassin de décantation sont redirigées par pompage programmé vers le bassin d'aération de façon à être mélangées avec les effluents récemment arrivés. Quand la concentration des boues devient élevée, le pompage est dirigé manuellement vers les lits de sable.

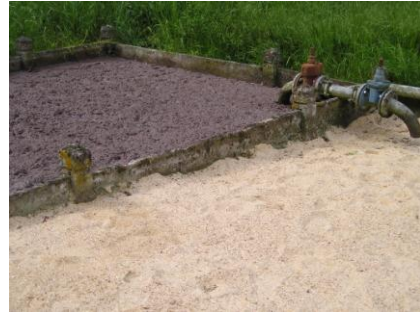
7. Les lits de sable ou « lits de séchage » permettent à l'eau contenue dans les boues prélevées de s'infiltrer dans le sol. Sous l'effet de l'infiltration, du soleil et du vent, il subsiste au bout d'un certain temps une croûte craquelée de matières partiellement asséchées. Ces boues séchées sont raclées manuellement et amenée vers l'aire de stockage.

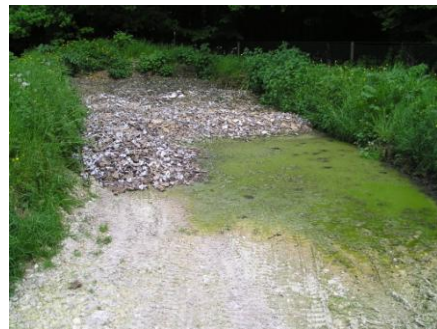
8. L'aire de stockage est très sommaire. Elle consiste simplement une fosse creusée à même le sol dans laquelle s'entassent les boues séchées. Celles-ci représentent un volume annuel de 590 m³. Un seul cultivateur de la région exploitant des terres sur St Aubin d'Ecroville a accepté de prendre en charge ces résidus. Une convention a été passée avec lui lors de l'élaboration du plan d'épandage.

- L'aire de stockage des boues séchées est pleine à moitié. Elle est en partie inondée et dégage une odeur pestilentielle. L'enlèvement de ces boues n'est malheureusement pas régulier.
